17 Woning

Regenwateroverlast in de woning: handvatten voor de rioleringspecialist om oorzaken te achterhalen en oplossingen te bieden

Auteur

ir. John Evers (Kragten), je@kragten.nl

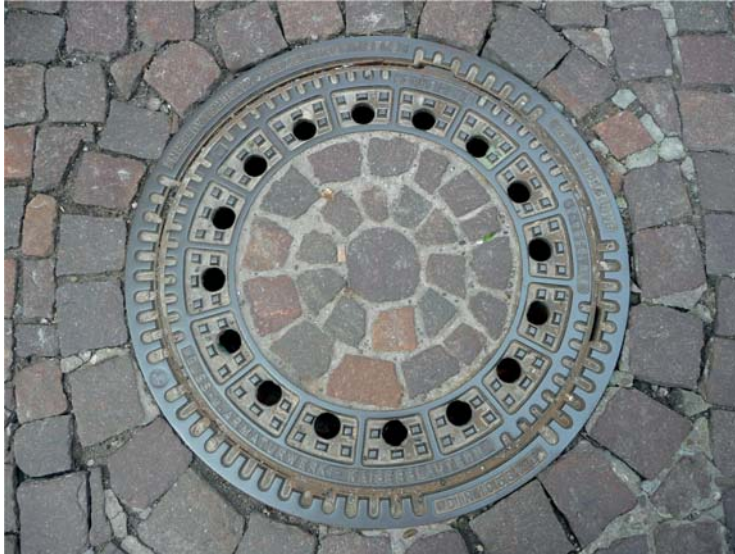
Figuur 17.3 Duitse putdeksel met gaten

In het buitenland zie je wel putdeksels met gaten die voor be- en ontluchting van de openbare riolering zorgen, zoals in Duitsland. Dit leidt plaatselijk soms tot stankoverlast. Maar omdat alle putdeksels gaten hebben, wordt de eventuele stank goed verspreid en blijft de overlast beperkt.

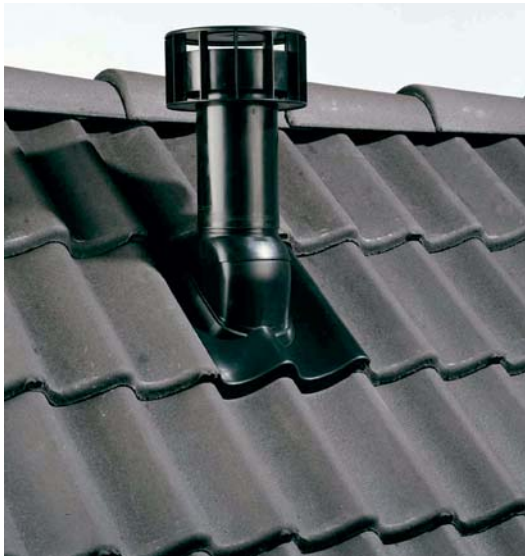
Figuur 17.8 Ontspanningsleiding dakdoorvoer (Bron: Ubbink)

Na afkoppelen zorgen alleen de standleiding en de daaraan gekoppelde ontspanningsleiding nog voor de be- en ontluchting van de riolering. Een goede dimensionering is dus essentieel. Zo moeten beide leidingen dezelfde diameter tussen 80 en 125 mm hebben. En de ontspanningsleiding moet boven het dak uitkomen voor verbinding met de open lucht. Met name oudere woningen voldoen niet altijd aan deze eisen. Hierdoor kunnen stank- en wateroverlast ontstaan.

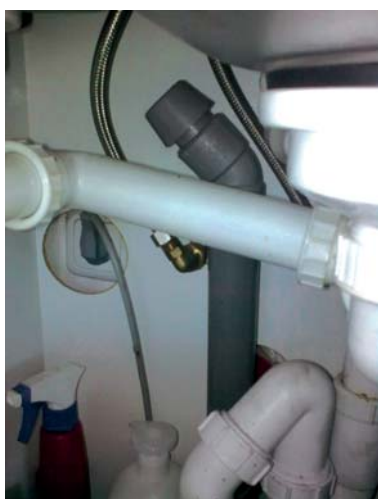
Figuur 17.9 Foutief geplaatste beluchter. Dit is de donker grijze buis; de beluchter is niet verticaal geplaatst en gaat daardoor lekken, met stankoverlast tot gevolg.

bieden zelfs ontlueters aan die alleen als beluchter werken en installateurs maken ook fouten. Als mensen niet meer weten hoe het probleem op te lossen is, lijken vooral beluchters willekeurig geplaatst te worden. Zowel een be- als ontlueter moet altijd op het hoogste punt van de leiding komen.

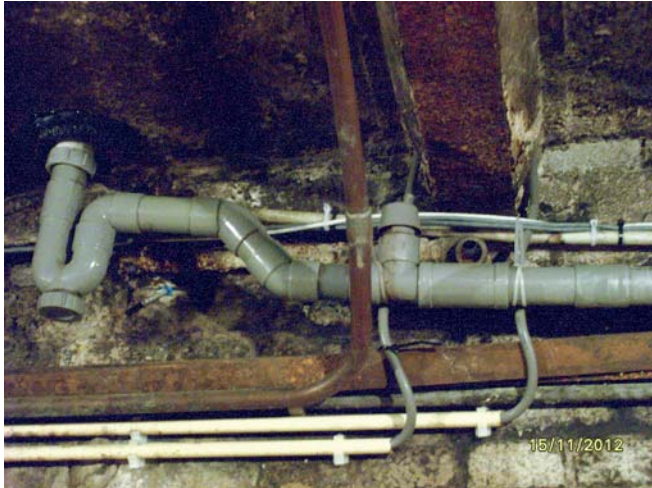
Figuur 17.10 Foutief geplaatste beluchters. Links is de sifon te zien. De beluchter is in het midden geplaatst, dit is echter niet het hoogste punt.

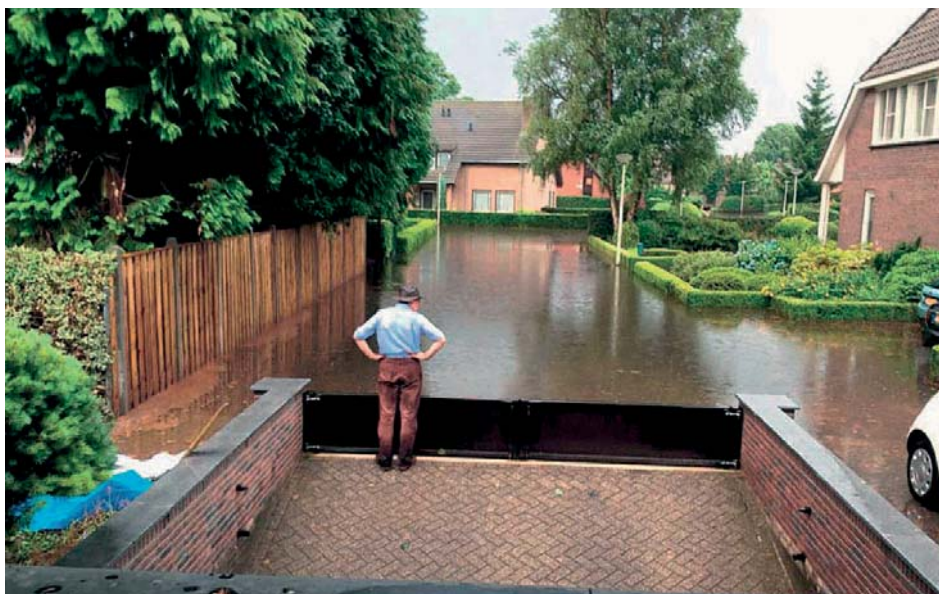
Figuur 17.14 Tijdelijke waterkering doet zijn werk bij een hoosbui. (foto Familie van den Broek, Deurne)

De beste oplossing in dit soort situaties is om boven aan de inrit ook een tijdelijke waterkering (handmatig) aan te brengen (zie figuren 17.13 en 17.14). De pomp die is aangesloten op de lijnontwatering pompt vervolgens het lekwater van de waterkering en het regenwater dat op de oprit valt weg. Het nadeel van deze voorziening is dat de bewoners thuis moeten zijn om adequate maatregelen te kunnen treffen.

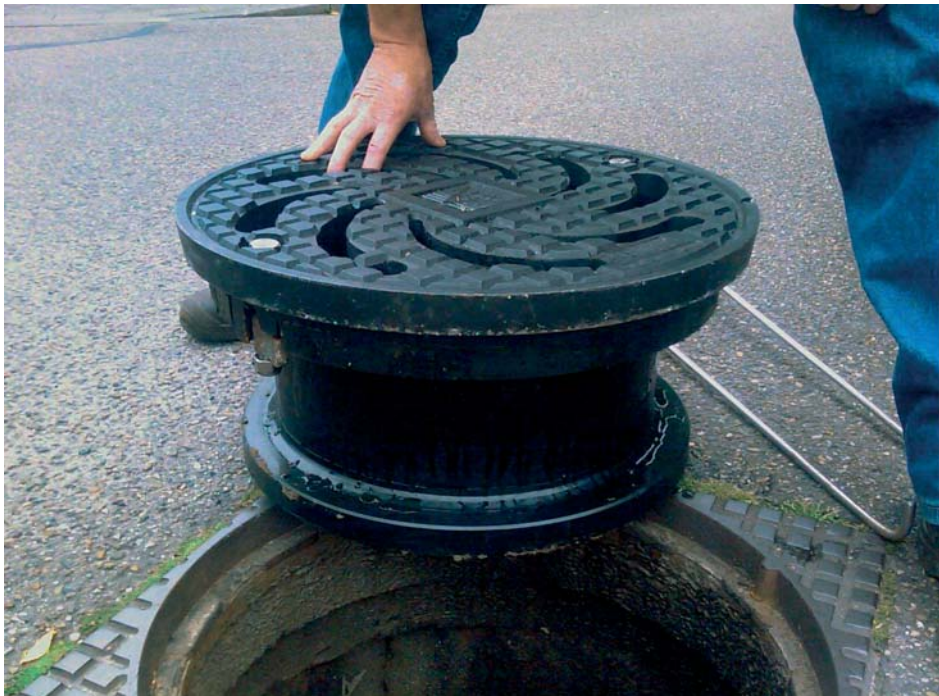
Figuur 17.20 Plaatsing van een ontluichtingsputdeksel (Bron: TBS)

Een veelgebruikte oplossing is om op de plaats van de klacht de standaardputdeksel te vervangen door een ontluichtingsdeksel. Dit kost weinig moeite en is snel te realiseren. Toch is een waarschuwing op zijn plaats. Analyseer vooraf goed in welke put u de voorziening moet plaatsen. Hiervoor is een dynamische simulatie met een bui 8, 9 of zelfs 10 erg nuttig. Hiermee wordt inzichtelijk hoe het stelsel zich tijdens de bui gedraagt en kunt u de meest zinvolle locatie bepalen.
